四川省协创动力机械设备制造有限责任公司

新建 X 射线数字成像系统项目

竣工环境保护验收监测报告表

川同环监字（2026）第 009 号

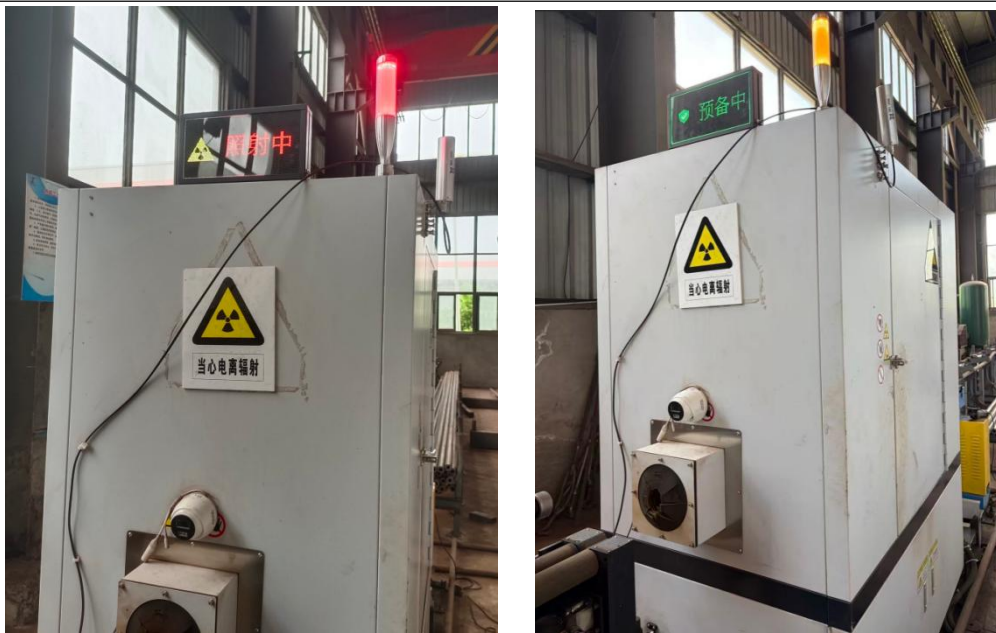
环评情况：铅房上方拟设置工作状态警示灯和灯箱，并与门联锁。X 射线数字成像检测设备曝光时工作状态警示灯显示红色，灯箱显示“照射”字样；X 射线数字成像检测设备未曝光时，工作状态警示灯显示黄色，灯箱显示“预备”字样。

工作状态指示灯及灯箱

**实际情况：门灯联锁、工作状态警示灯和灯箱与环评一致。**

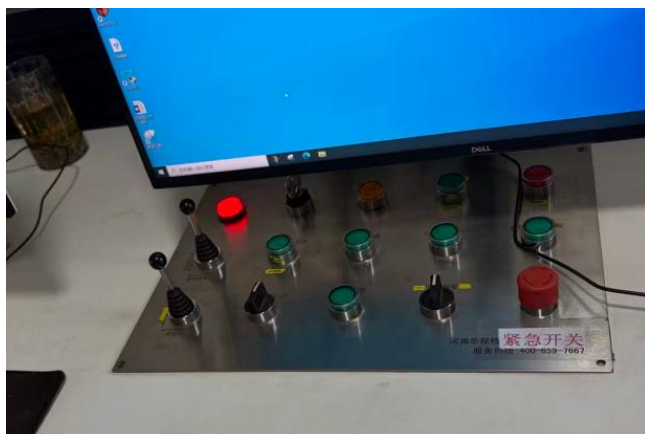
控制台紧急停止按钮

**实际情况：紧急停止按钮与环评一致。**

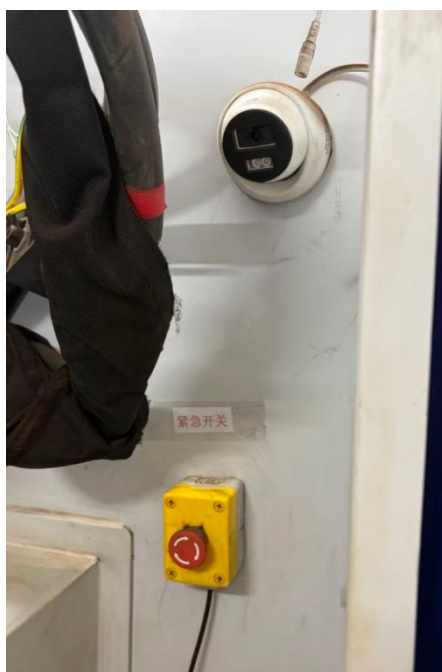
铅房内紧急停止按钮

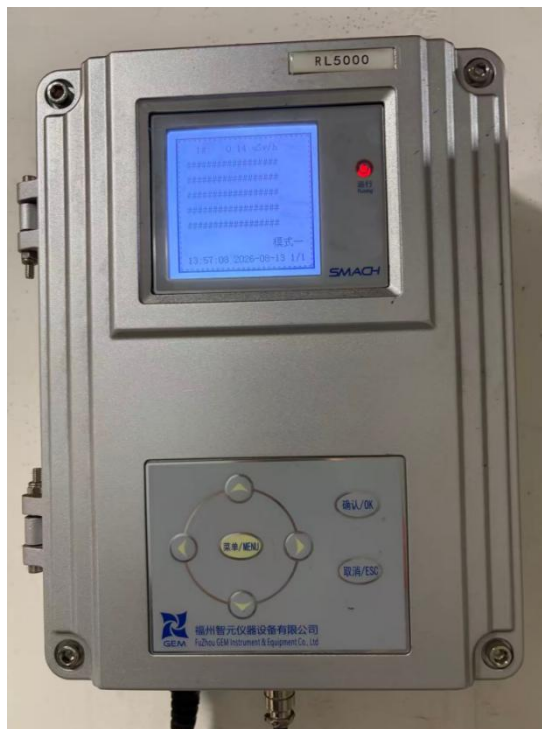
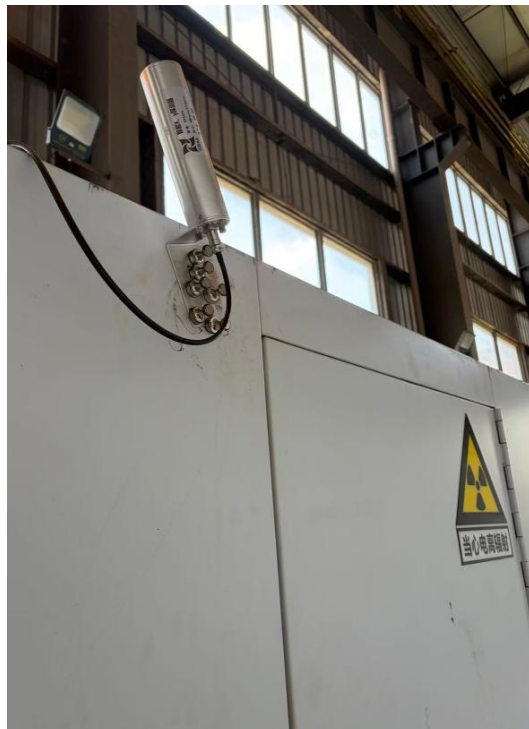
环评情况：铅房应配置固定式场所辐射探测报警装置，探测器安装在铅房防护门上方，数字显示装置安装在操作室，当辐射剂量超过预定水平时，该装置的音响或灯光警告装置发出警告信号。

固定式场所辐射探测报警装置

实际情况：固定式场所辐射探测报警装置与环评一致。

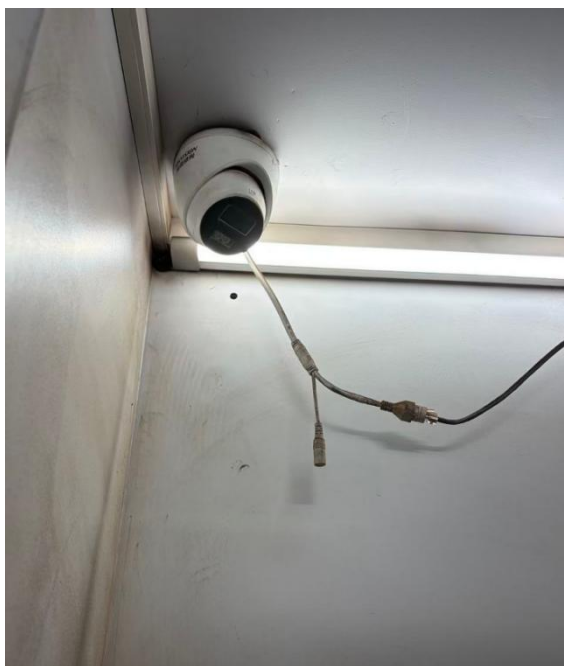
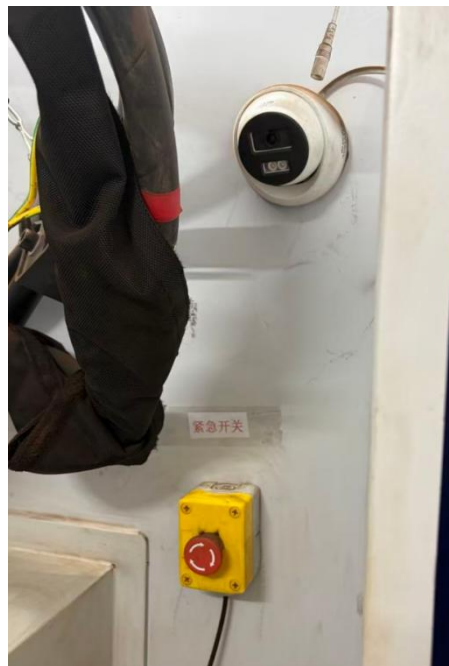
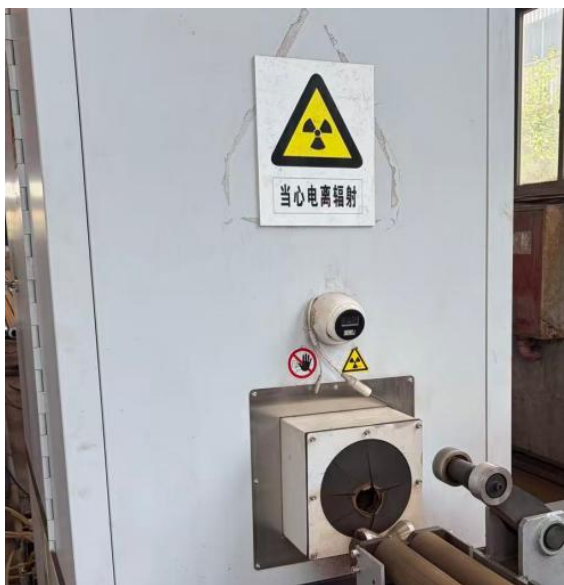
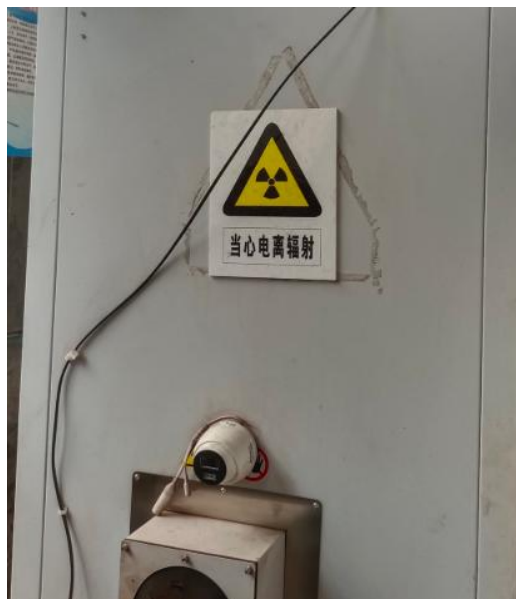
环评情况：铅房内拟安装实时视频监控，共有 2 个摄像头，连接到操作室控制台  
台的屏幕上，工作人员能在摄像机视图屏幕上实时监控探伤过程。

视频监控系统

实际情况：经调查实际安装了 4 个摄像头，在进出料口分别增加了 1 个摄像头，满足环评要求。

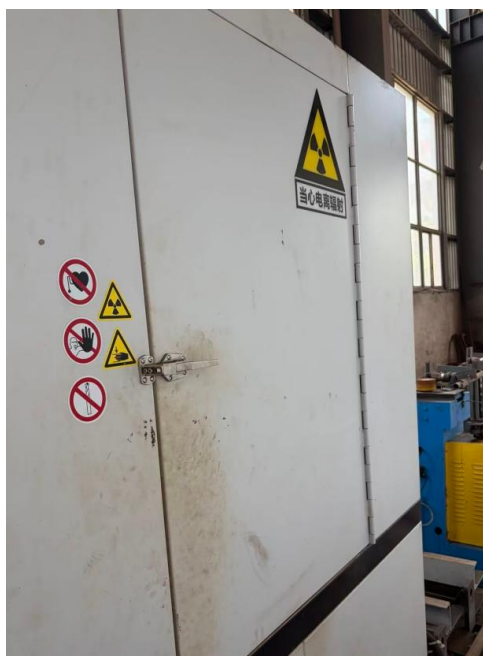
环评情况：在铅房防护门外醒目处拟张贴“当心电离辐射”警告标志。

铅房防护门警示标识

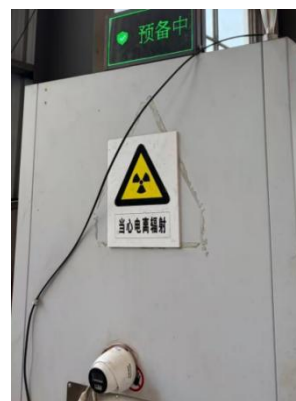
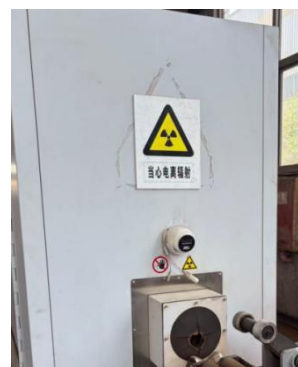
铅房两侧警示标识

实际情况：经调查铅房两侧分别增加了警示标识，满足环评要求。

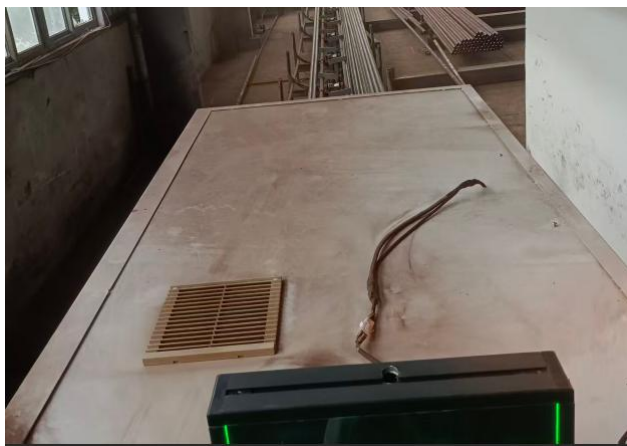
铅房进风口

**实际情况：铅房通风与环评一致。**

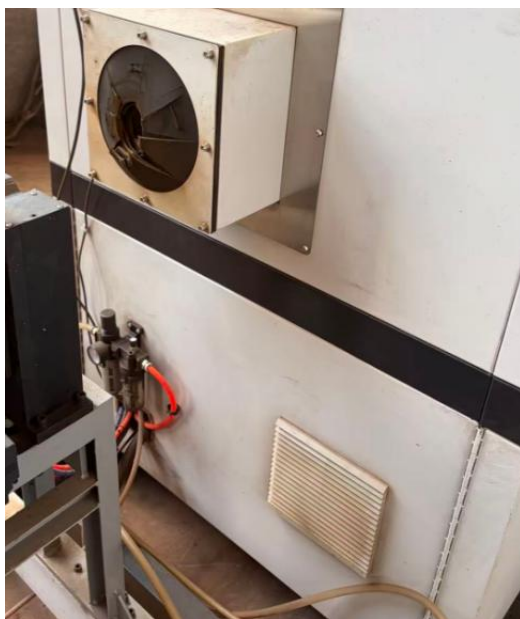
铅房排风口 1

本项目 X 射线数字成像系统在曝光过程中会产生少量臭氧和氮氧化物，为防止臭氧在铅房内不断累积导致室内臭氧浓度超标，铅房顶部位置设置有 1 个换气通风孔，配置有轴流风机机械排风，其排风量为 30m<sup>3</sup>/h，铅房内体积为 1.56m<sup>3</sup>，每小时有效通风换气次数约 19 次，远大于 3 次，在通风孔处设置有 25mmPb 铅当量铅防护

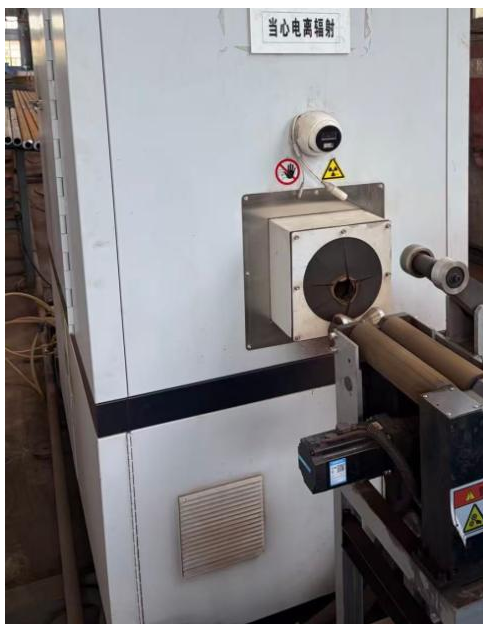
铅房排风口 2

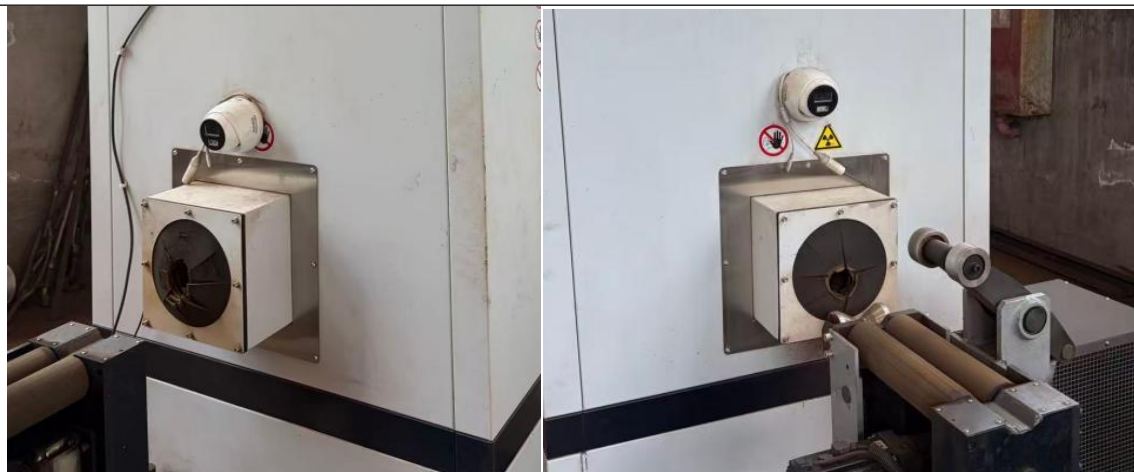
环评要求：探伤工件进出通道处设置有 35mmPb 的铅罩遮挡射线，在直径 130mm 的工件孔洞处设置有交替铅橡胶防护，铅橡胶共有 5 层，每层 0.5mmPb。

工件进出口出铅橡胶防护设施

**实际情况：工件进出口出铅橡胶防护设施与环评一致。**

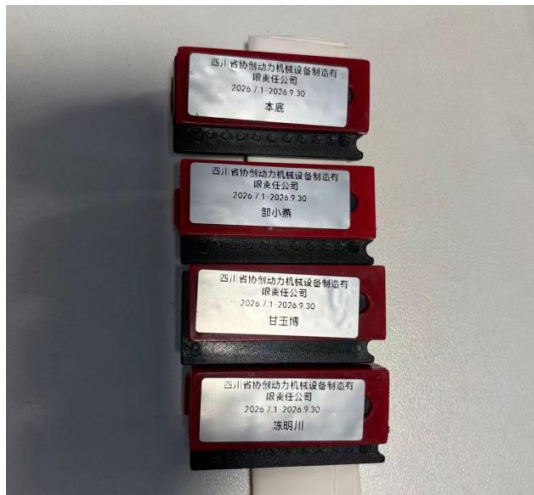
个人剂量卡

实际情况：个人剂量卡、个人剂量报警仪、辐射巡测仪与环评一致。

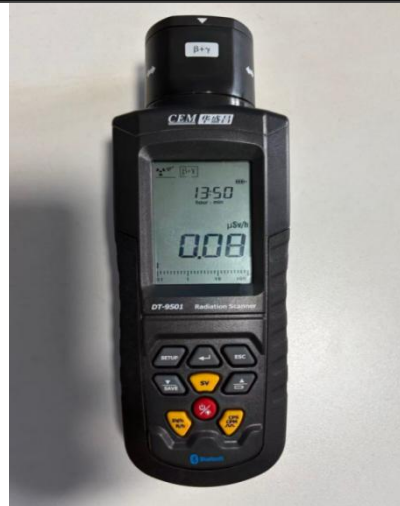
辐射巡测仪

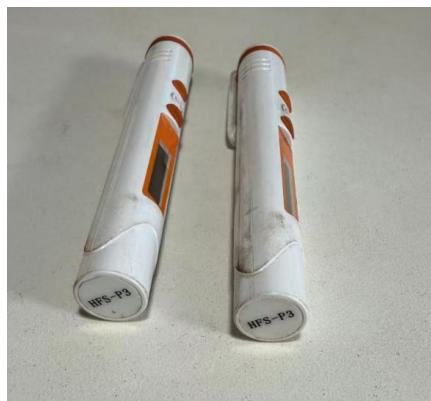
个人剂量报警仪

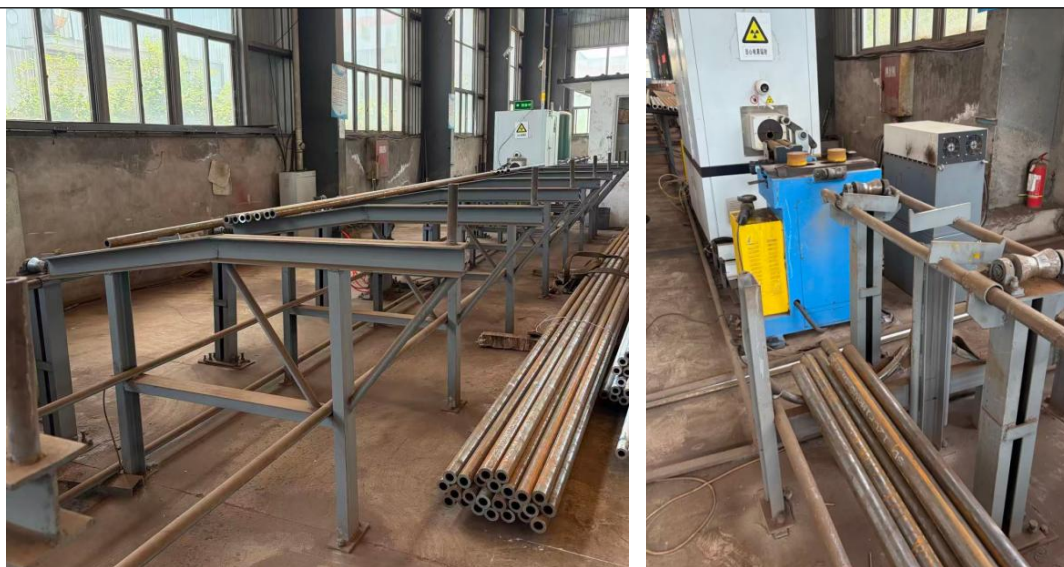
探伤工件上下料架和传送系统

实际情况：工件上下料架传送系统与环评一致。
